認證編號 CPF52759254115

## 車輛資料 Vehicle Information

## 車輛認證總結報告 Vehicle Inspection Findings

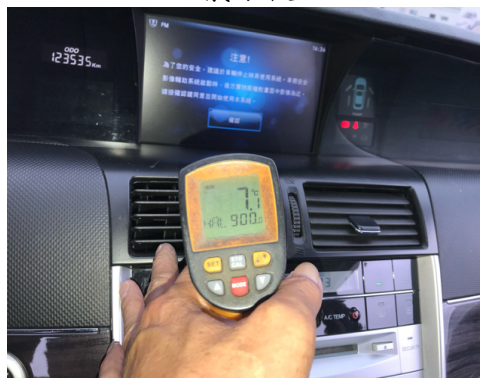
空調溫度

| 5. 前空調風速開關各段風速 | 正常 | 6. 前空調冷氣作動中央出風口溫度 | 7°C |
