# YES 車輛認證書

受檢測車輛通過YES認證鑑定標準  
This vehicle has passed the YES Evaluation Standard

認證編號 CPF52759254112

## 車輛認證總結報告 Vehicle Inspection Findings

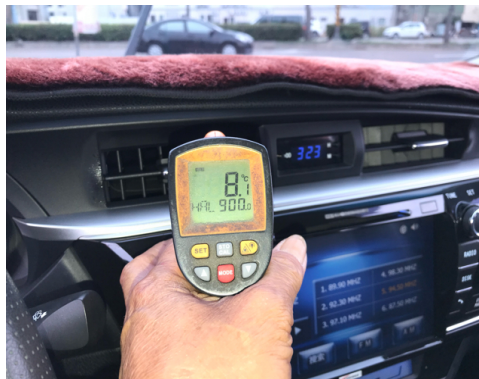
空調溫度

| 5. 前空調風速開關各段風速 | 正常 | 6. 前空調冷氣作動中央出風口溫度 | 8°C |
