# YES 車輛認證書

認證編號 CPF52759254118

| 廠牌 Make | HONDA |
| 車型 Model | ODYSSEY |

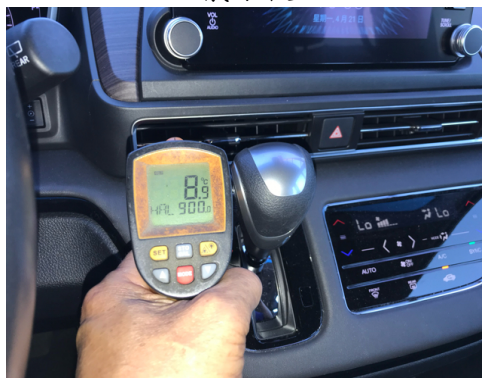
空調溫度

| 5. 前空調風速開關各段風速 | 正常 | 6. 前空調冷氣作動中央出風口溫度 | 9°C |
