# YES 車輛認證書

認證編號 CPF52759254117

| 車型 Model | CAMRY |
| 年份 Year | 2020/01 |

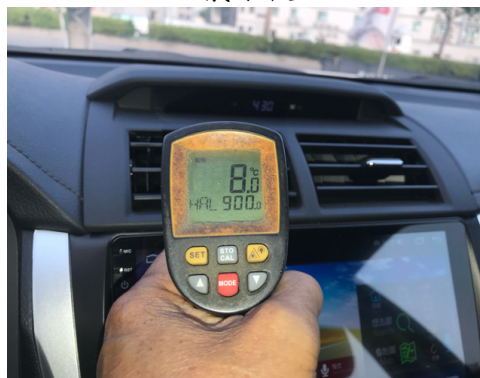
空調溫度

| 5. 前空調風速開關各段風速 | 正常 | 6. 前空調冷氣作動中央出風口溫度 | 8°C |
