認證編號 CPF52759255054

## 車輛資料 Vehicle Information

## 車輛認證總結報告 Vehicle Inspection Findings

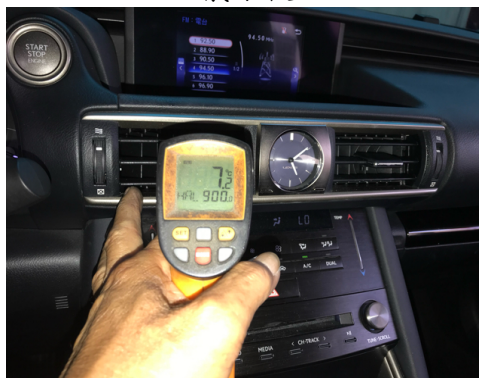
空調溫度

| 5. 前空調風速開關各段風速 | 正常 | 6. 前空調冷氣作動中央出風口溫度 | 7°C |
