認證編號 CPF52759255070

## 車輛資料 Vehicle Information

## 車輛認證總結報告 Vehicle Inspection Findings

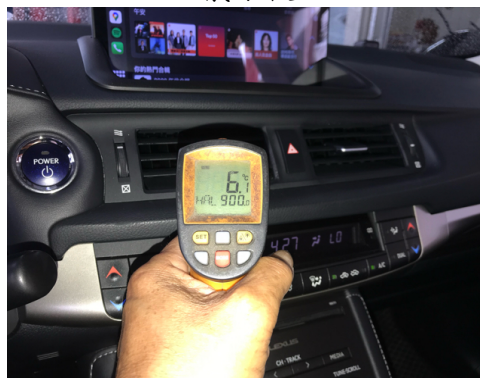
空調溫度

| 5. 前空調風速開關各段風速 | 正常 | 6. 前空調冷氣作動中央出風口溫度 | 6°C |
