認證編號 CPF52759255120

## 車輛資料 Vehicle Information

## 車輛認證總結報告 Vehicle Inspection Findings

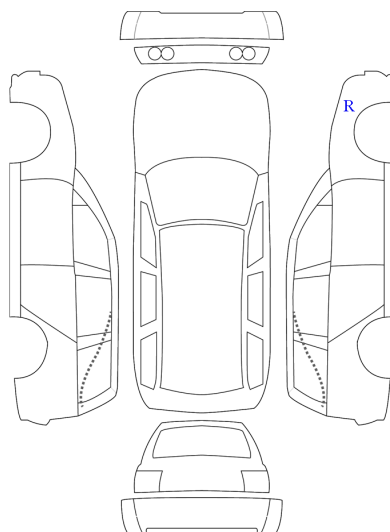
車體外觀圖

本車引擎號碼無異常。

本車車身號碼無異常。

本車輛無泡水跡象。

本車體骨架結構無修復跡象。

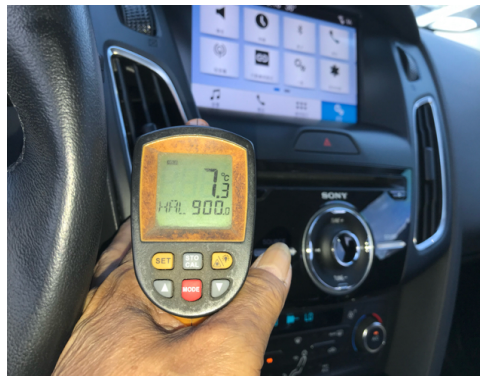
空調溫度

| 1. 檢查室外氣溫 | 36°C | 2. 後空調冷氣作動中央出風口溫度 | 無此項目 |
| 5. 前空調風速開關各段風速 | 正常 | 6. 前空調冷氣作動中央出風口溫度 | 7°C |
