認證編號 CPF52759255123

## 車輛資料 Vehicle Information

## 車輛認證總結報告 Vehicle Inspection Findings

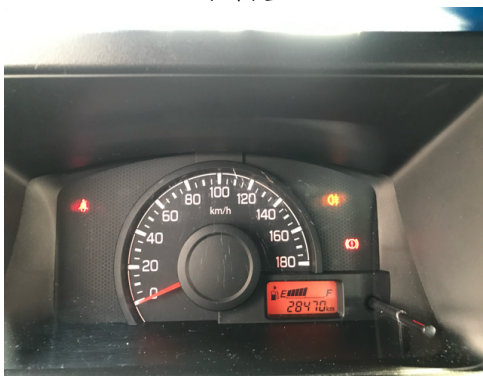
| 現況實車里程 Mileage<br>(僅揭露，不具保證效力) | 28,470 |

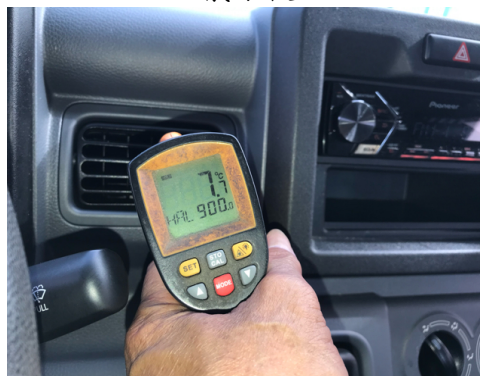
空調溫度

| 5. 前空調風速開關各段風速 | 正常 | 6. 前空調冷氣作動中央出風口溫度 | 8°C |
