認證編號 CPF52759256065

## 車輛資料 Vehicle Information

## 車輛認證總結報告 Vehicle Inspection Findings

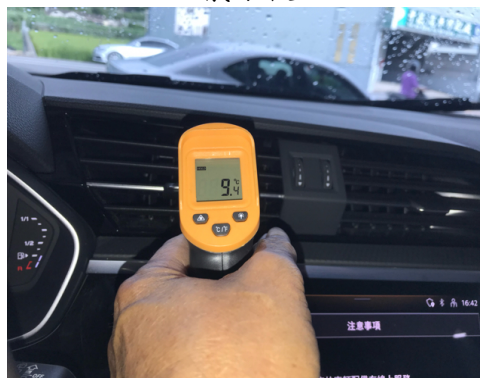
空調溫度

| 5. 前空調風速開關各段風速 | 正常 | 6. 前空調冷氣作動中央出風口溫度 | 9°C |
