# YES 車輛認證書

認證編號 CPF52759256063

| 廠牌 Make | MITSUBISHI |
| 車型 Model | LANCER FORTIS |

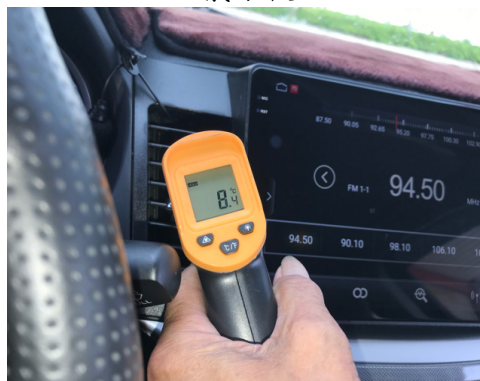
空調溫度

| 5. 前空調風速開關各段風速 | 正常 | 6. 前空調冷氣作動中央出風口溫度 | 8°C |
