認證編號 CPF52759257044

## 車輛資料 Vehicle Information

## 車輛認證總結報告 Vehicle Inspection Findings

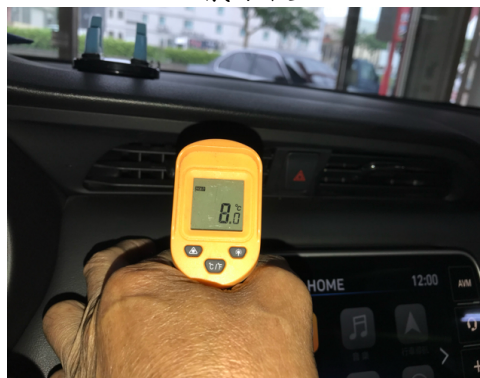
空調溫度

| 5. 前空調風速開關各段風速 | 正常 | 6. 前空調冷氣作動中央出風口溫度 | 8°C |
