認證編號 CPF52759257016

## 車輛資料 Vehicle Information

## 車輛認證總結報告 Vehicle Inspection Findings

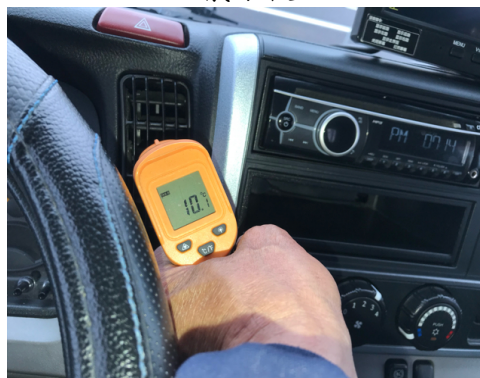
空調溫度

| 5. 前空調風速開關各段風速 | 正常 | 6. 前空調冷氣作動中央出風口溫度 | 10°C |
