認證編號 CPF52759257017

## 車輛資料 Vehicle Information

## 車輛認證總結報告 Vehicle Inspection Findings

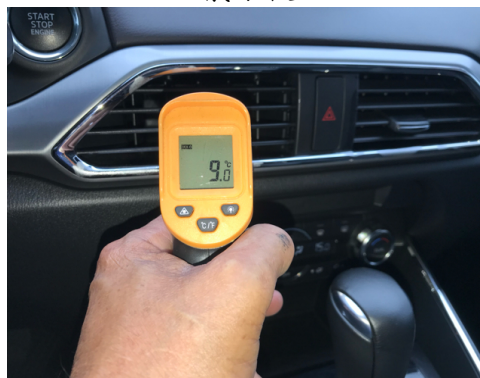
空調溫度

| 5. 前空調風速開關各段風速 | 正常 | 6. 前空調冷氣作動中央出風口溫度 | 9°C |
