認證編號 CPF52759257089

## 車輛資料 Vehicle Information

## 車輛認證總結報告 Vehicle Inspection Findings

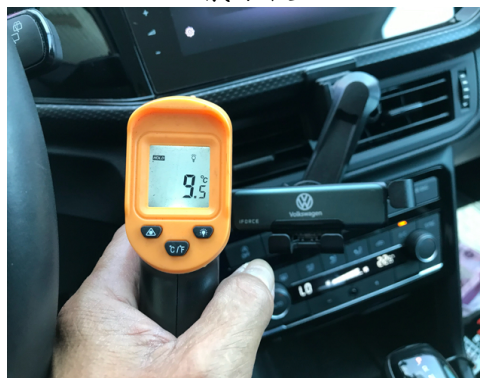
空調溫度

| 5. 前空調風速開關各段風速 | 正常 | 6. 前空調冷氣作動中央出風口溫度 | 10°C |
