認證編號 CPF52759257115

| 廠牌 Make | LEXUS |
| 車型 Model | NX |

## 車輛認證總結報告 Vehicle Inspection Findings

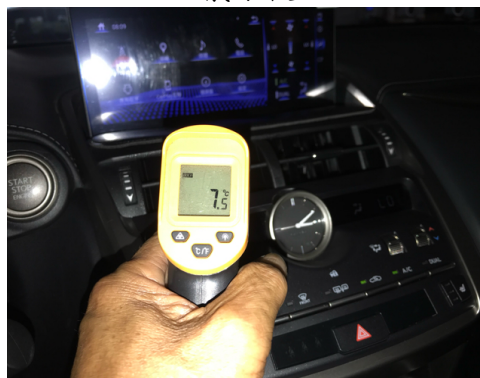
空調溫度

| 5. 前空調風速開關各段風速 | 正常 | 6. 前空調冷氣作動中央出風口溫度 | 8°C |
