認證編號 CPF52759258085

## 車輛資料 Vehicle Information

## 車輛認證總結報告 Vehicle Inspection Findings

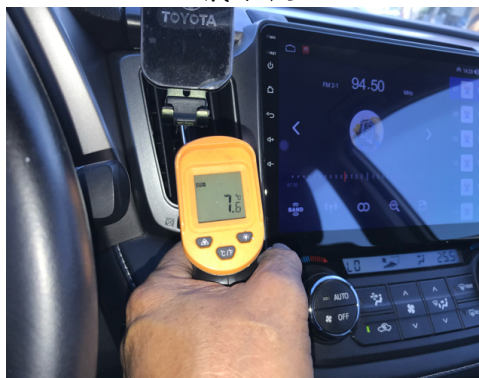
空調溫度

| 5. 前空調風速開關各段風速 | 正常 | 6. 前空調冷氣作動中央出風口溫度 | 8°C |
