認證編號 CPF52759259079

## 車輛資料 Vehicle Information

## 車輛認證總結報告 Vehicle Inspection Findings

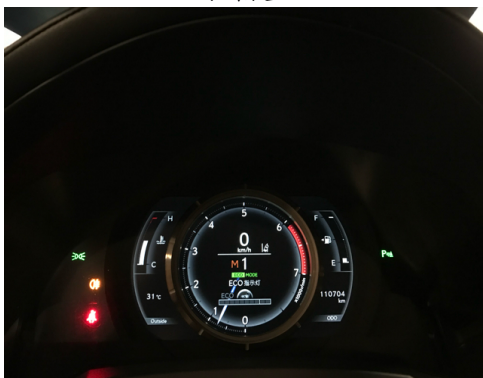
| 現況實車里程 Mileage<br>(僅揭露，不具保證效力) | 110,704 |

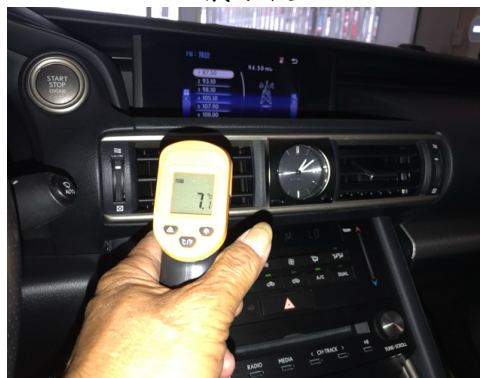
空調溫度

| 5. 前空調風速開關各段風速 | 正常 | 6. 前空調冷氣作動中央出風口溫度 | 7°C |
