認證編號 CPF52759259067

## 車輛資料 Vehicle Information

## 車輛認證總結報告 Vehicle Inspection Findings

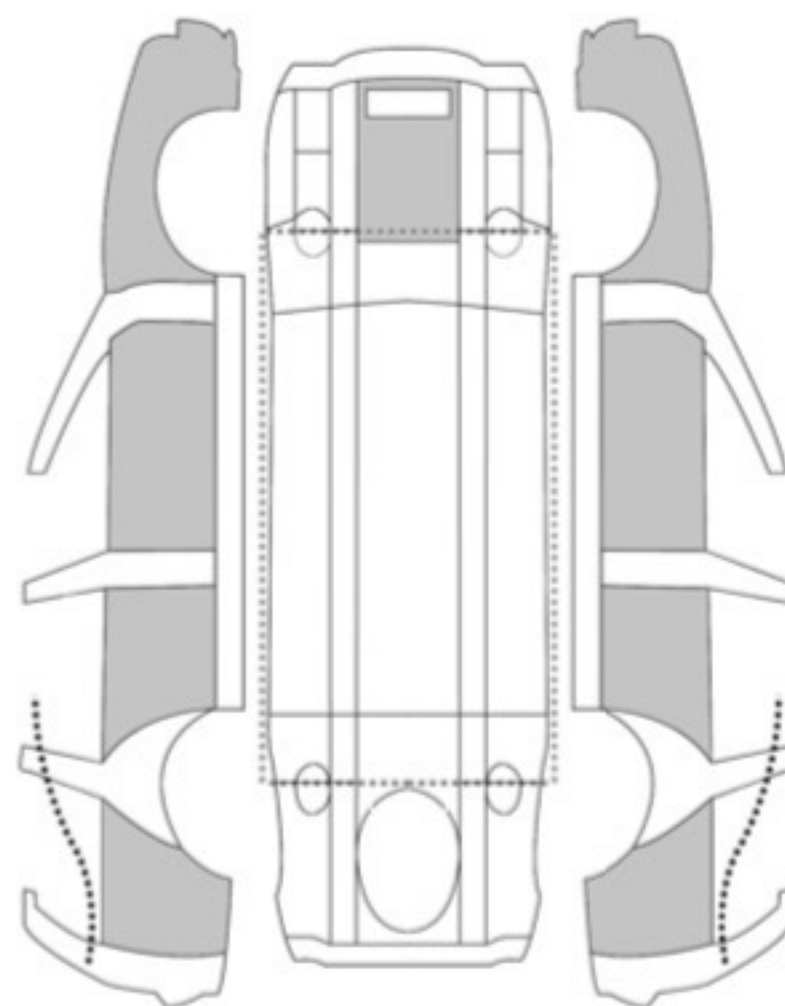
車骨結構圖

本車引擎號碼無異常。  
本車車身號碼無異常。  
本車輛無泡水跡象。  
本車體骨架結構無修復跡象。

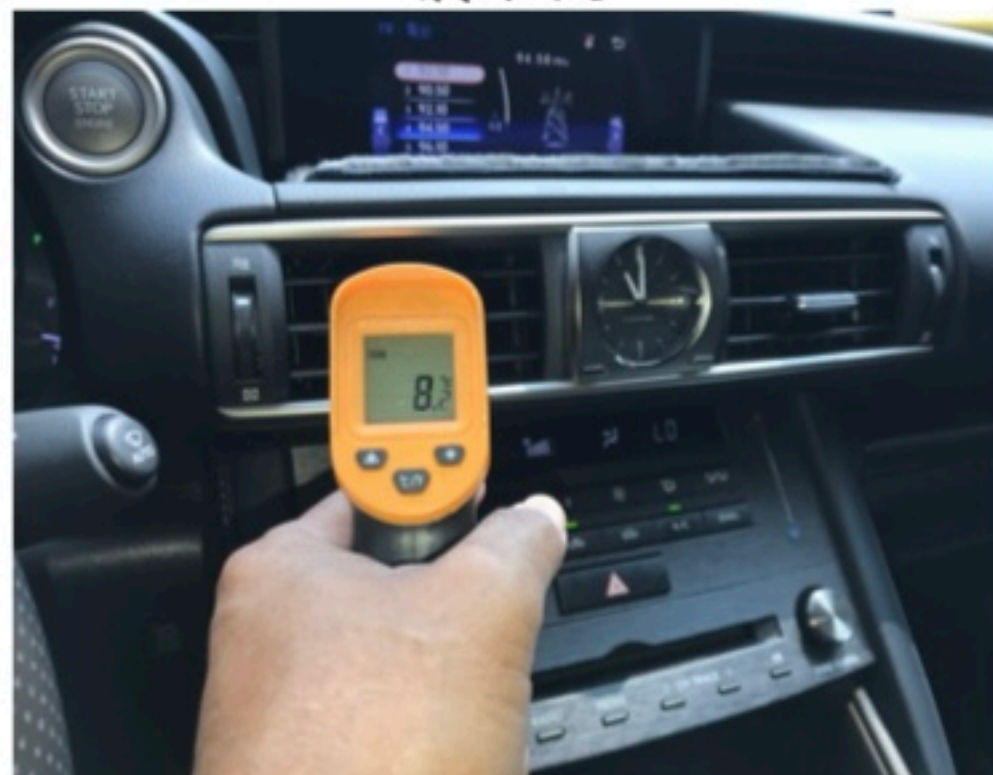
空調溫度

| 5. 前空調風速開關各段風速 | 正常 | 6. 前空調冷氣作動中央出風口溫度 | 8°C |
