認證編號 CPF52759259066

## 車輛資料 Vehicle Information

## 車輛認證總結報告 Vehicle Inspection Findings

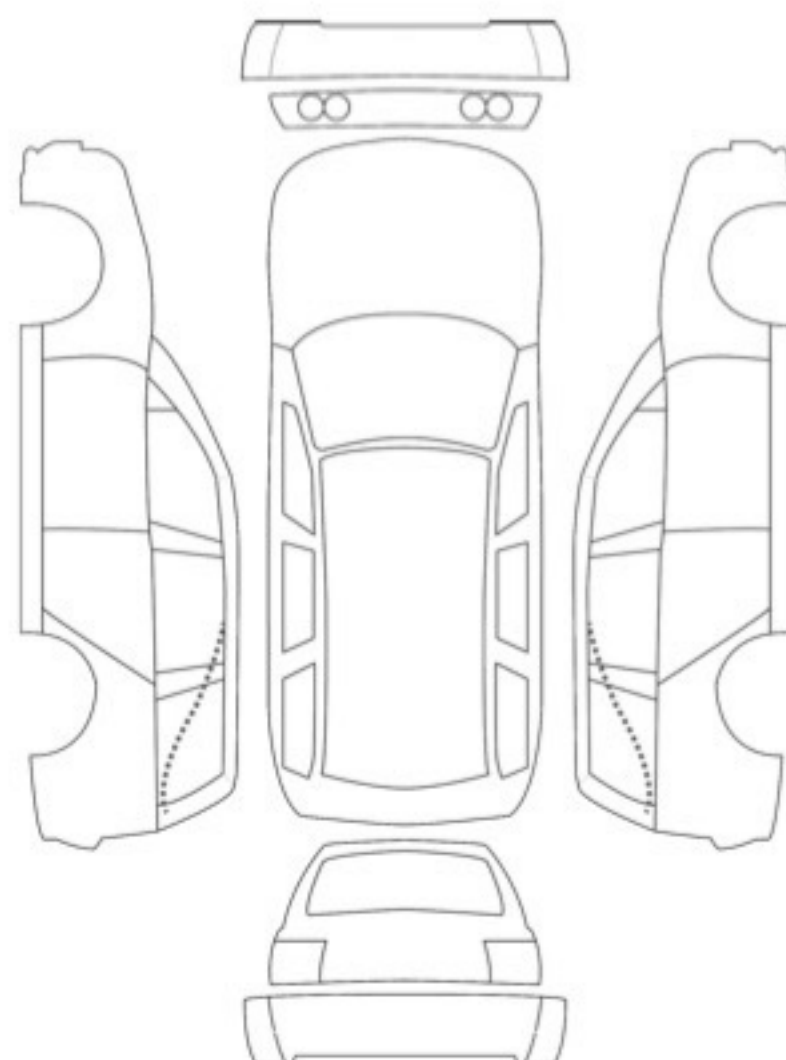
車體外觀圖

④ 鈑件鏽蝕、斑剝或鏽穿

B 受損面積約一個拳頭(含)以上

R 鈑件校正痕跡

X 更換

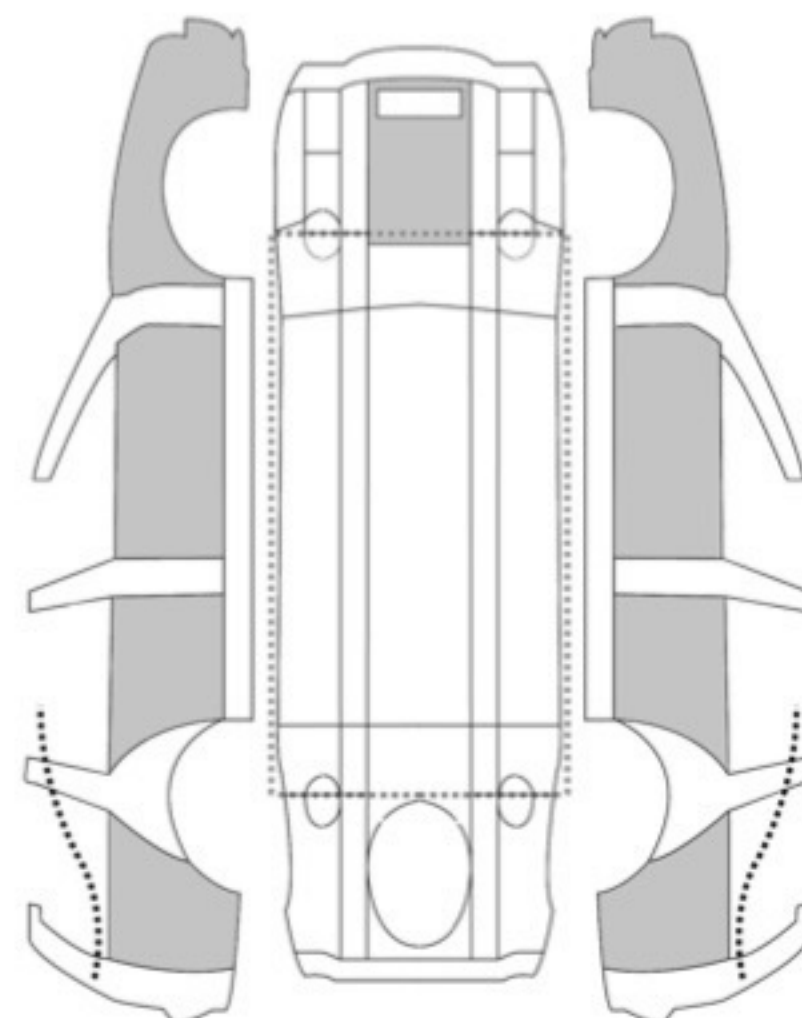
車骨結構圖

本車體骨架結構無修復跡象。

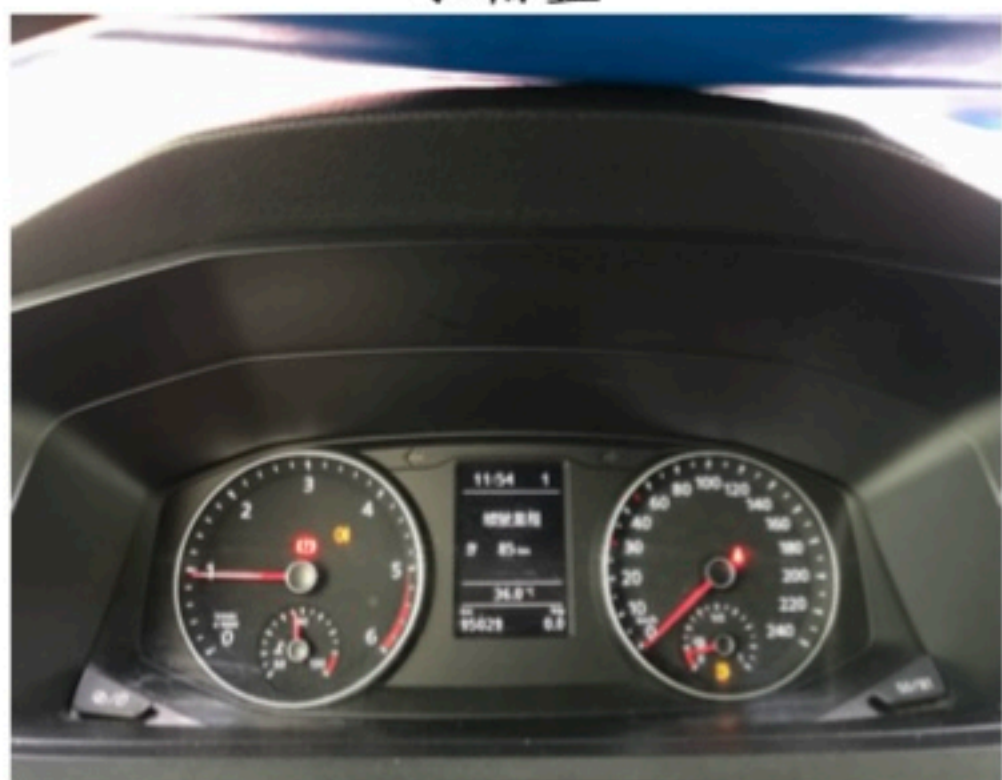
| 現況實車里程 Mileage<br>(僅揭露，不具保證效力) | 95,029 |

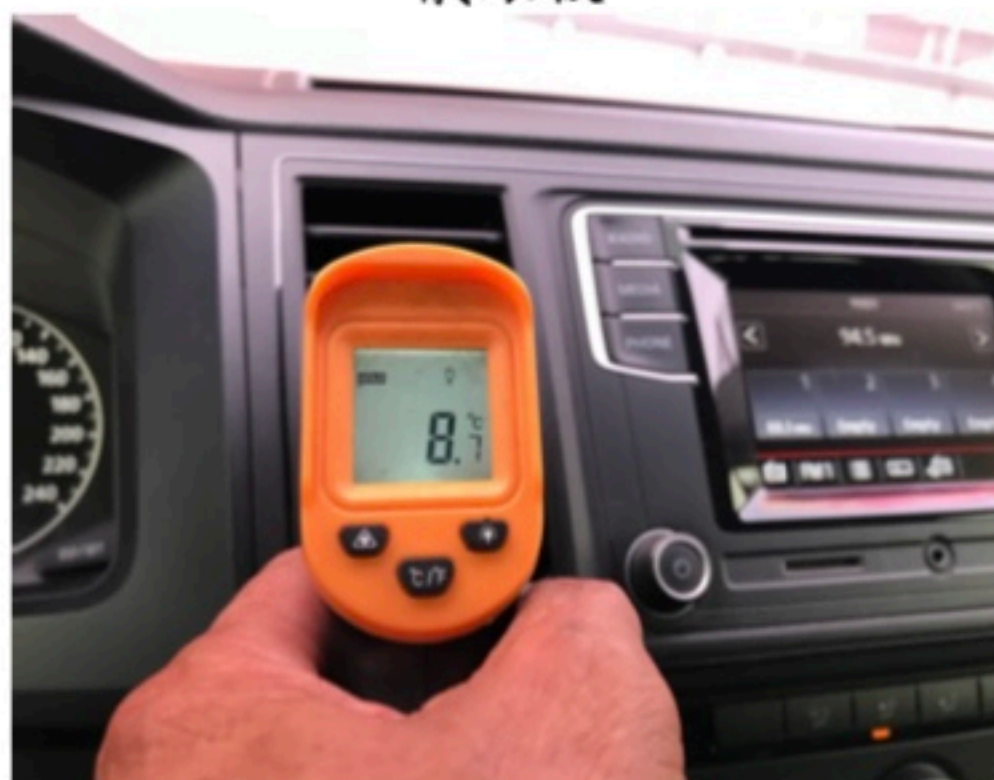
空調溫度

| 1. 檢查室外氣溫 | 36°C | 2. 後空調冷氣作動中央出風口溫度 | 23°C |
| 5. 前空調風速開關各段風速 | 正常 | 6. 前空調冷氣作動中央出風口溫度 | 9°C |
