# 車輛認證書

受檢測車輛通過YES認證鑑定標準  
This vehicle has passed the YES Evaluation Standard

認證編號 CPF52759259065

| 車型 Model | CR-V |

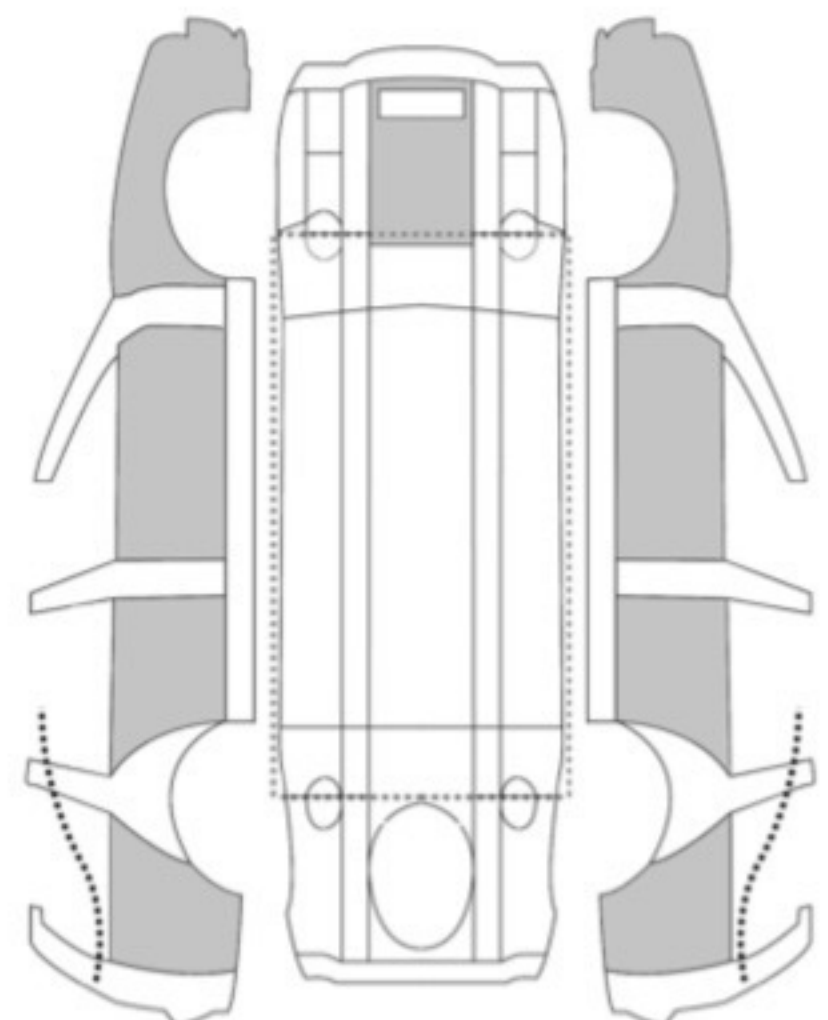
車骨結構圖

本車體骨架結構無修復跡象。

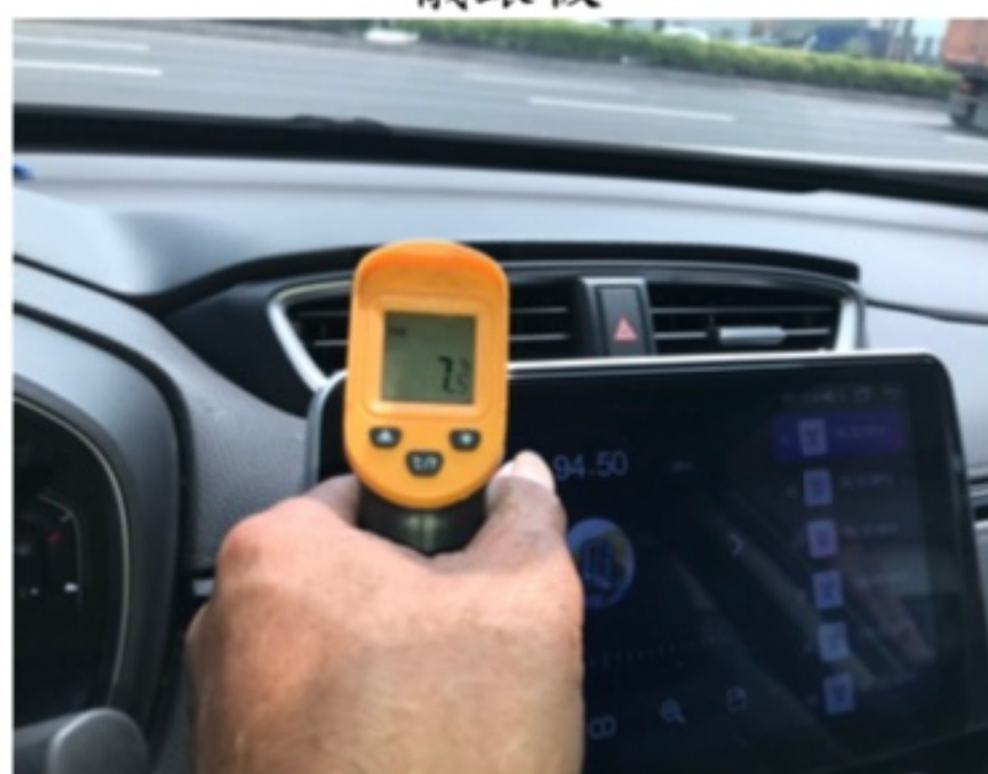
空調溫度

| 5. 前空調風速開關各段風速 | 正常 | 6. 前空調冷氣作動中央出風口溫度 | 8°C |
