# YES 車輛認證書

認證編號 CPF52759259089

| 車型 Model | ALTIS |
| 年份 Year | 2015/10 |

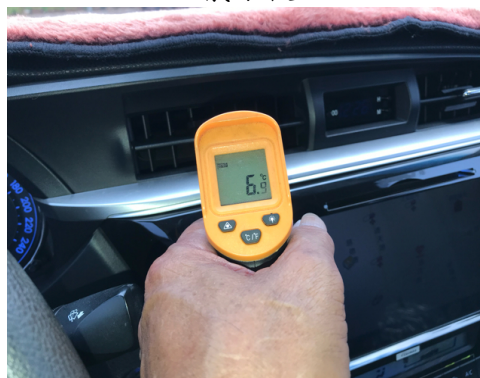
空調溫度

| 5. 前空調風速開關各段風速 | 正常 | 6. 前空調冷氣作動中央出風口溫度 | 7°C |
