認證編號 CPF5275925A042

## 車輛資料 Vehicle Information

## 車輛認證總結報告 Vehicle Inspection Findings

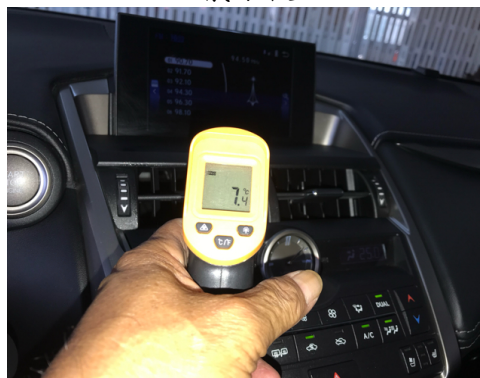
空調溫度

| 5. 前空調風速開關各段風速 | 正常 | 6. 前空調冷氣作動中央出風口溫度 | 7°C |
