# YES 車輛認證書

認證編號 CPF5275925A139

| 廠牌 Make | LEXUS |
| 車型 Model | UX |

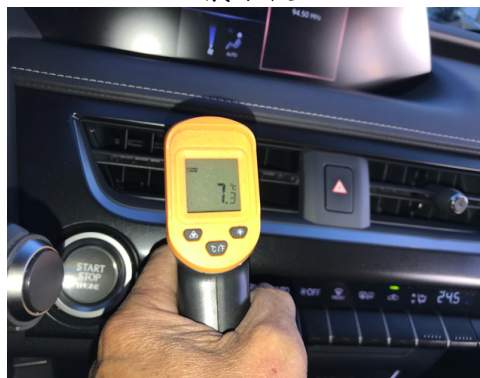
空調溫度

| 5. 前空調風速開關各段風速 | 正常 | 6. 前空調冷氣作動中央出風口溫度 | 7°C |
