## 車輛查定認證書

SAA20463241209004

車輛廠牌：TOYOTA

車輛形式：C-HR

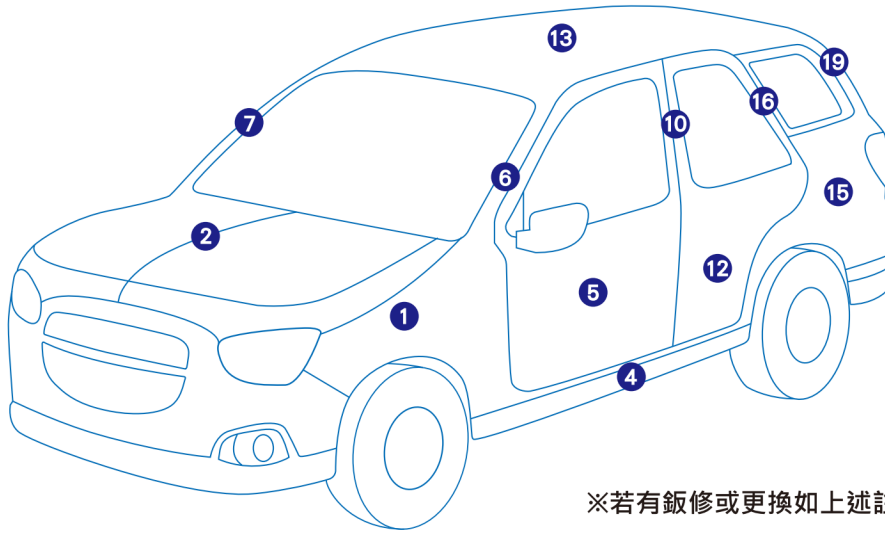
## 車身外觀鈑修與更換註記

※若有鈑修或更換如上述註記，無異常則空白不註記。

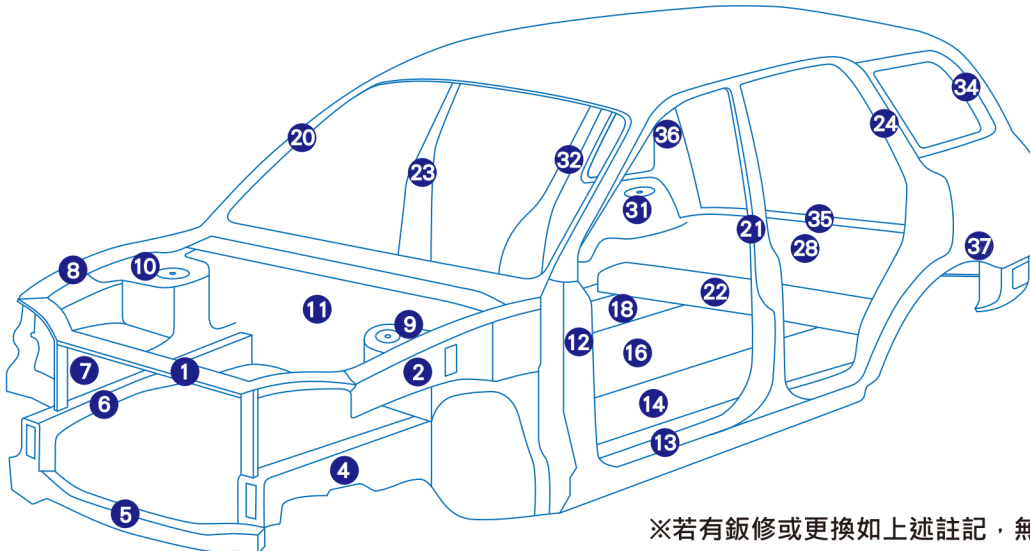
## 車體結構損傷與修復註記

※若有鈑修或更換如上述註記，無異常則空白不註記。
