# 台中市中古汽車商業同業公會

## 車輛查定認證書

SAA20655250509004

車輛形式：INNOVA

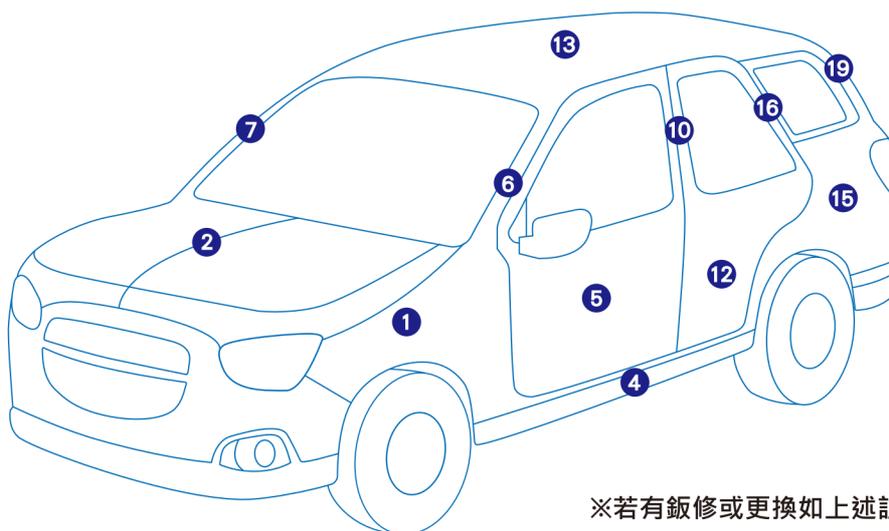
## 車身外觀鈹修與更換註記

A
