# 台中市中古汽車商業同業公會

# 車輛查定認證書

SAA20718250505003

車輛形式：RAV4

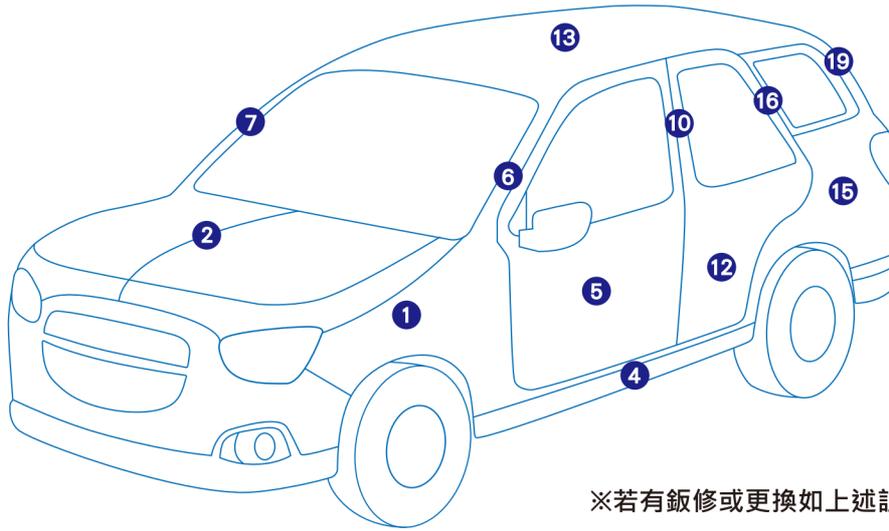
## 車身外觀鈑修與更換註記

| 1. 左前葉子板 有更換 | 2. 引擎蓋 | 3. 右前葉子板 |

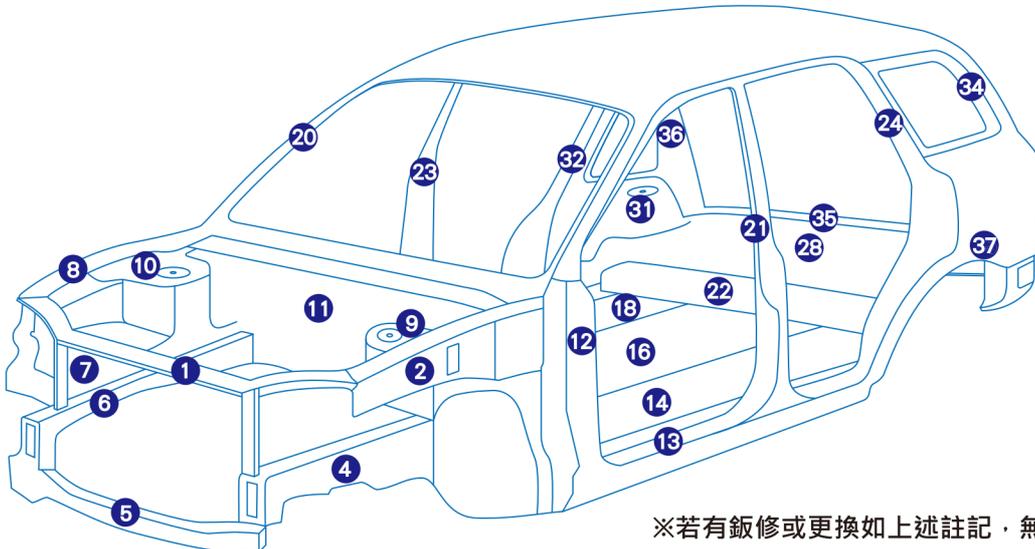
## 車體結構損傷與修復註記

C

| 31. 右後避震器座 | 32. 右C柱內板 | 33. 後箱外底板(備胎室) 有損傷痕 |
| 34. 左D柱內板 | 35. 後尾板 有修復跡 | 36. 右D柱內板 |
