# 台中市中古汽車商業同業公會

## 車輛查定認證書

# 車輛查定認證書

SAA20463250910003

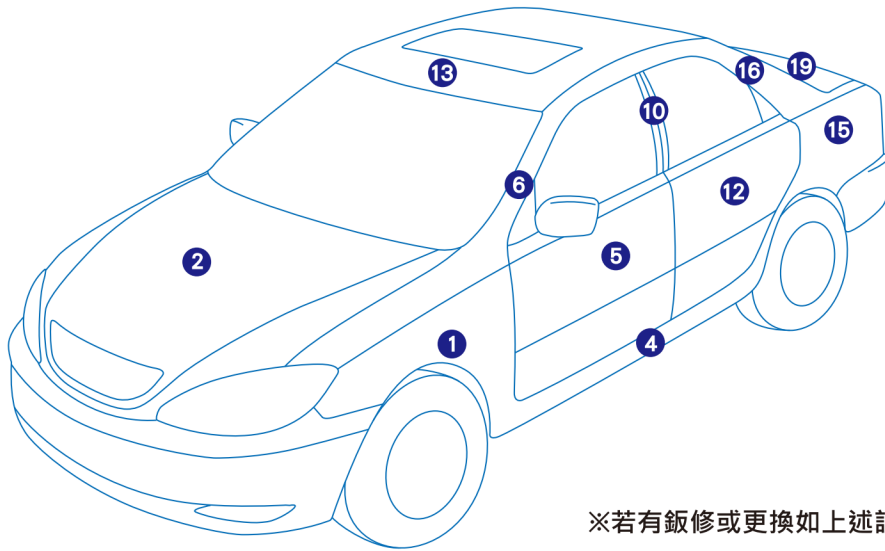
## 車身外觀鈑修與更換註記

| 19. 後行李箱蓋(後尾門) 有更換 | | |

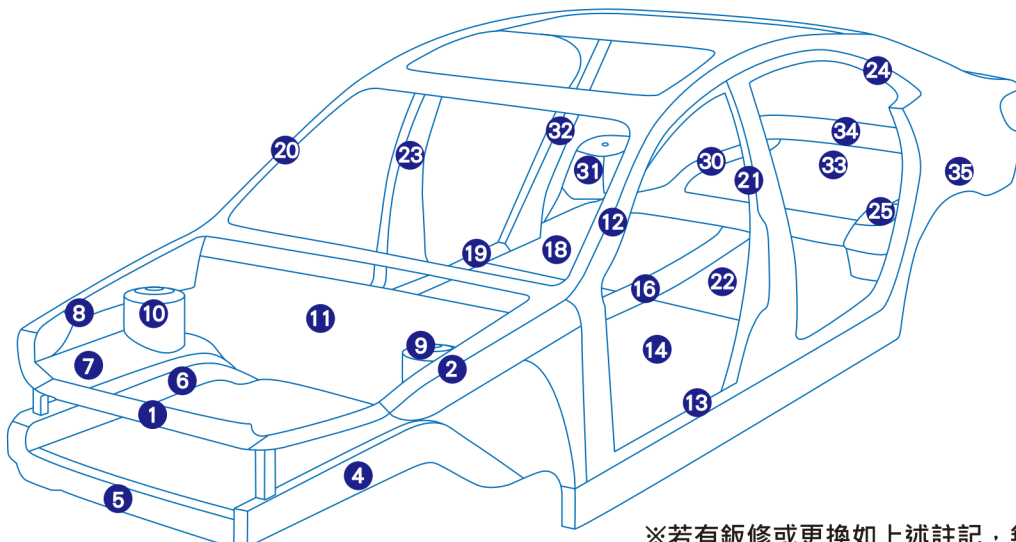
## 車體結構損傷與修復註記

B

| 34. 後尾板 有修復跡 | 35. 左後輪弧內板 | 36. 右後輪弧內板 |
