## 車輛查定認證書

SAA20463251015005

車輛廠牌：MITSUBISHI

車輛形式：VERYCA

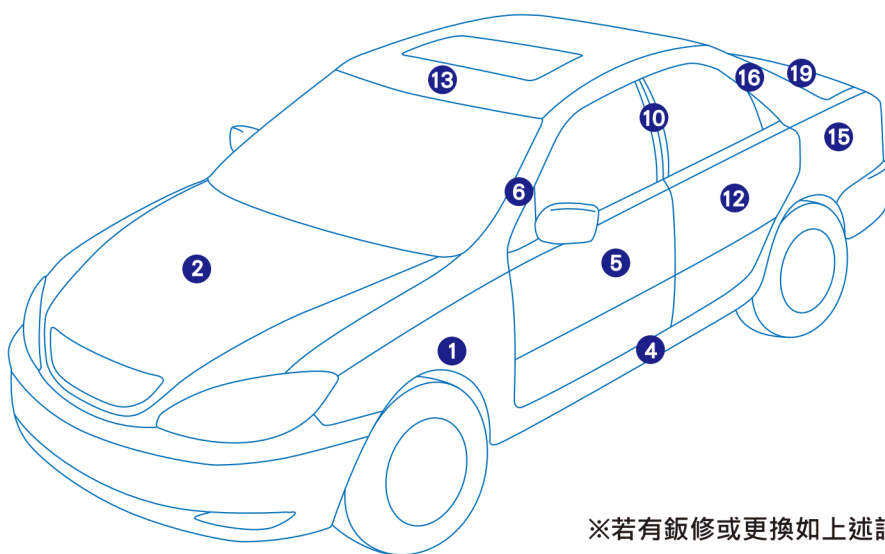
## 車身外觀鈑修與更換註記

A
