# YES 車輛認證書

## 車輛認證總結報告 Vehicle Inspection Findings

認證編號 CPF7154925A049

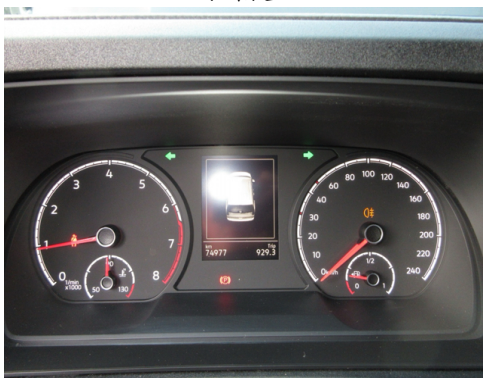
| 現況實車里程 Mileage<br>(僅揭露，不具保證效力) | 74,977 |
