台灣德國萊因中古車 泡水事故與車籍檢測報告

TÜV Rheinland Taiwan Pre-owned Car Condition Report for
Flood Damaged Car, Accident Car and Registration Data

Report Number:	4800004115		
Inspected by:			
Name	Min-Hung Li	Date	2023/10/30
TÜV Rheinland Taiwan Ltd.

檢測地點 Location	台中 1	製造廠商 Manufacturer	MITSUBISHI	車型 Model	COLT PLUS
儀錶里程數 Odometer	103778 KM	出廠年 Year of manufacturer	2014/12	車身號碼 VIN number	N5057618

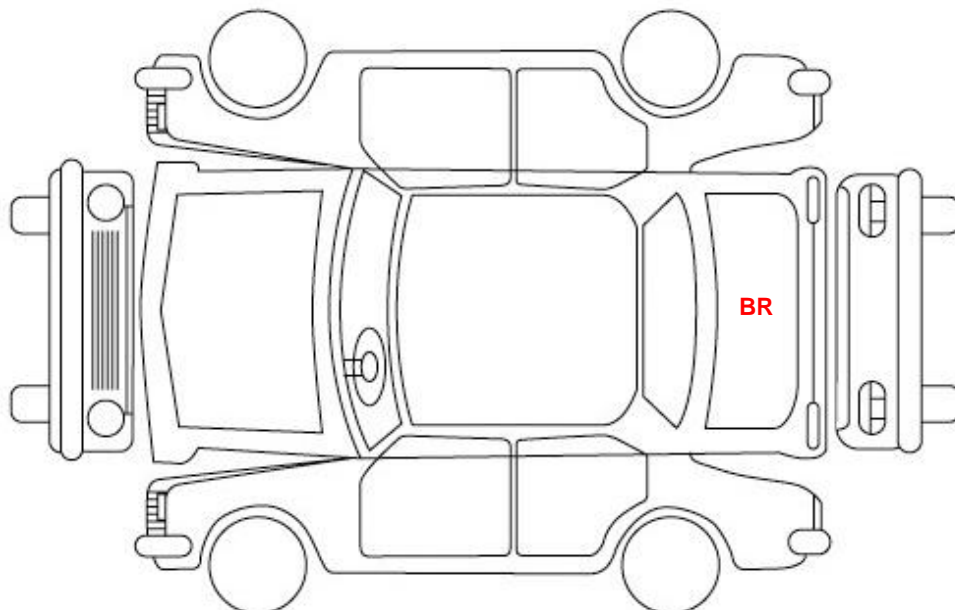
後尾門曾鈹修

6. 外觀鈹件狀況 Body parts condition	<input type="checkbox"/>	<input checked="" type="checkbox"/>	後尾門曾鈹修
7. 外觀燈框及鏡片 Lamp & Lenses condition	<input checked="" type="checkbox"/>	<input type="checkbox"/>	
8. 水箱護罩 及保險桿 Radiator grille & bumpers	<input checked="" type="checkbox"/>	<input type="checkbox"/>	
9. 所有玻璃及後視鏡與其外框 Glass & Rear view mirror	<input checked="" type="checkbox"/>	<input type="checkbox"/>	
10. 飾條及飾板 Trim & Moldings	<input checked="" type="checkbox"/>	<input type="checkbox"/>	
11. 開門機構 Door latch	<input checked="" type="checkbox"/>	<input type="checkbox"/>	
12. 門邊及門框防水條 Door edges & Weather strip	<input checked="" type="checkbox"/>	<input type="checkbox"/>	
13. 外觀鏽蝕、凹痕 Corrosion, Dents (不包括是否為原漆或曾重新 烤漆的檢測)	<input checked="" type="checkbox"/>	<input type="checkbox"/>	
14. 其他 Others	<input checked="" type="checkbox"/>	<input type="checkbox"/>
