# Goo 鑑定

### U-Car Grading Report

## 自動車鑑定証

| 車款・型號<br>Make / Type | | HYUNDAI/現代 Porter 2.5 | |

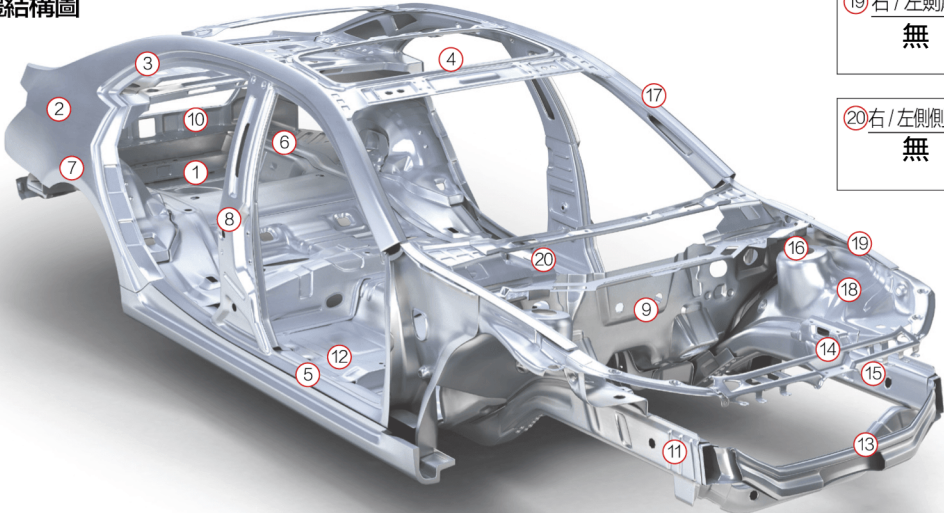
| 車體結構圖 | | | | | |

| 修復歷史<br>Body shell structure inspection | | 無 | 外觀钣件更換<br>Body & Stamping Parts<br>有 (請查閱其他頁次狀況確認表單) |

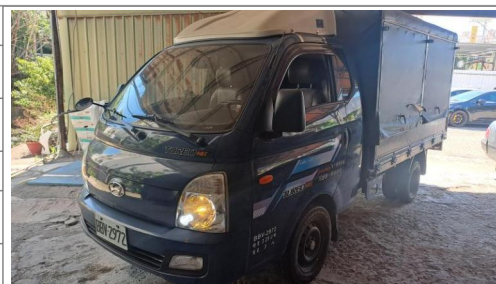
| 車輛狀態的細節 | | | | | | | |

| 車輛狀態的細節 | | | | | | | |
|---|---|---|---|---|---|---|--|
| 換新 有 | 飛石刮傷 部分 | 刮傷 中 部分 | | | | <b>&lt;特別記載事項&gt;</b><br>右B柱外板 曾烤漆 有<br>左B柱外板 刮傷 輕微 部分<br>右B柱外板 刮傷 小 部分<br><br><b>&lt;車窗類的狀態&gt;</b><br>前檔玻璃 飛石刮傷 部分<br><br><b>&lt;燈光類(車燈等的狀態)&gt;</b><br>右剎車燈 破裂 有 | |
| 曾烤漆 有<br>刮傷 小 部分<br>邊緣刮傷 有 | | | 凹痕 輕微 部分<br>邊緣刮傷 有 | | | | |
| 刮傷 中 多處 | | | 刮傷 小 部分 | | | | |
| | | 生鏽 小 | | | | | |
| | | | 磨傷、傷痕 小 | | | | |
| 磨傷、傷痕 中<br>磨傷、傷痕 小 | | | | | | | |
| 龜裂、磨傷 輕微 | | | | | | | |

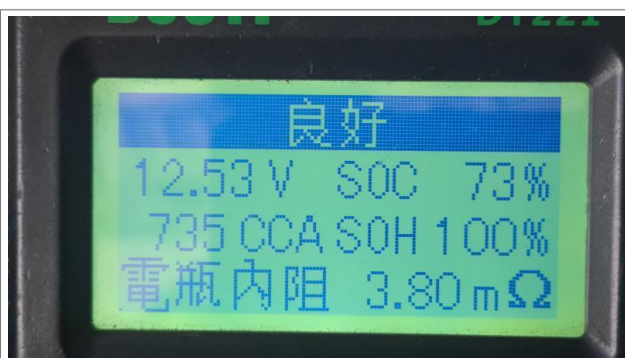
電瓶電壓

| 電瓶電壓<br>Battery voltage | | 12.5V | 冷氣溫度<br>Air temperature<br>5度 |
