台灣德國萊因中古車 泡水事故與車籍檢測報告

TÜV Rheinland Taiwan Pre-owned Car Condition Report for
Flood Damaged Car, Accident Car and Registration Data

Report Number:	4800004115		
Inspected by:			
Name	Min-Hung Li	Date	2023/10/30
TÜV Rheinland Taiwan Ltd.

檢測地點 Location	台中 1	製造廠商 Manufacturer	MITSUBISHI	車型 Model	COLT PLUS
儀錶里程數 Odometer	103778 KM	出廠年 Year of manufacturer	2014/12	車身號碼 VIN number	N5057618

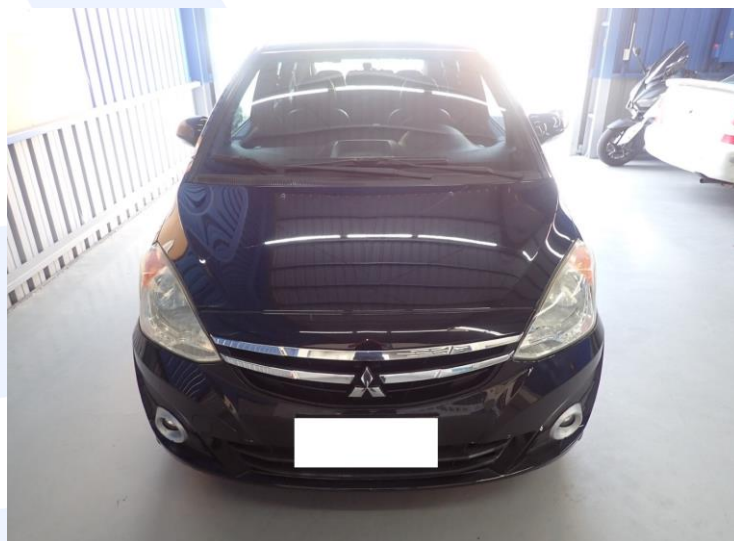
後尾門曾鈹修

泡水事故或 修復痕跡：	檢查結果 Inspection result
是否曾泡水可疑？ Flooded before ?	<input type="checkbox"/> 發現可疑痕跡 Findings <input checked="" type="checkbox"/> 未發現可疑痕跡 No findings
是否曾發生車體 主結構撞擊受損？ Body shell structure damage ?	<input type="checkbox"/> 有結構受損痕跡 Findings <input checked="" type="checkbox"/> 無結構受損痕跡 No findings
