# 台中市中古汽車商業同業公會

## 車輛查定認證書

車輛廠牌：SKODA

車輛形式：FABIA

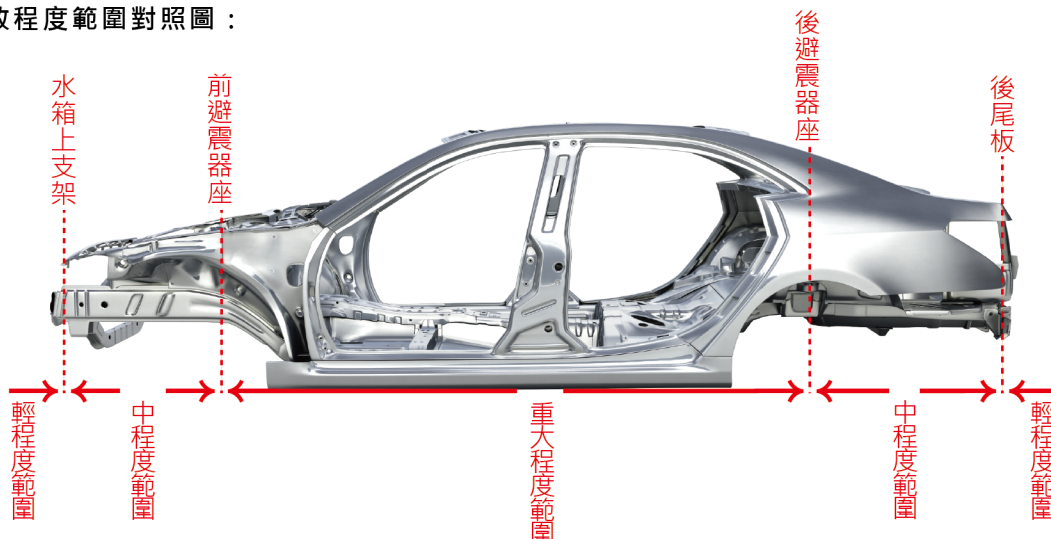
修復跡：指根據車輛事故或外力碰撞後，在車體骨架所產生之整修或更換跡。

| 評價等級 | 車體狀況說明 |
|---|---|
| B | 車體結構僅有輕程度的修復跡 |
| C | 車身外觀熔接鈑件有更換跡，或車體結構有中程度的修復跡 |
| D | 車體結構屬重大程度的修復跡 |

車體結構事故程度範圍對照圖：

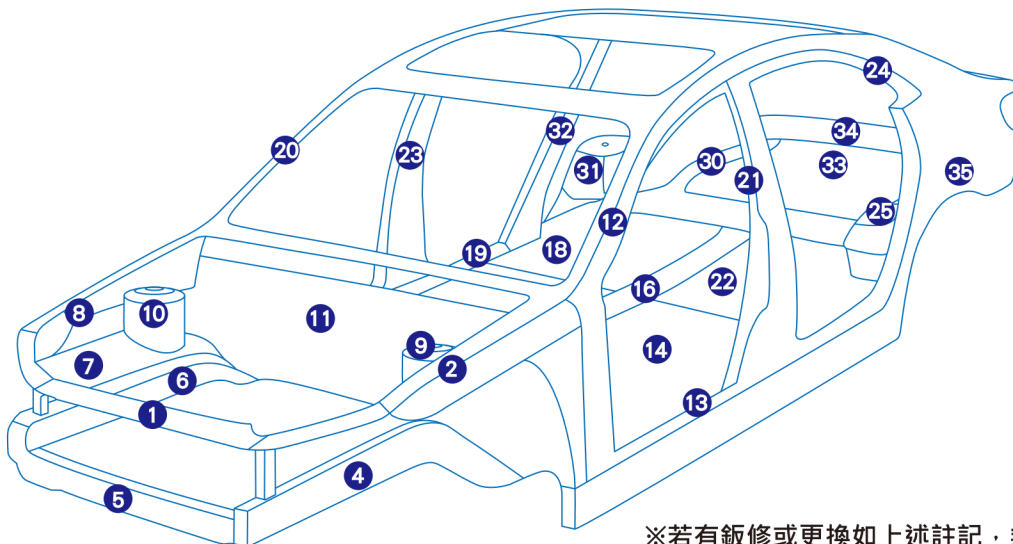
## 車體結構損傷與修復註記

1. 水箱上支架
4. 左前車大樑
7. 右前避震器座前端
10. 右前避震器座
13. 左側戶定內板
16. 車底板 (中)
19. 右側戶定內板
22. 後座椅車底板
25. 左後避震器座
28. 後箱內底板
31. 右後避震器座
34. 後尾板

2. 左前劍尾
5. 水箱下支架
8. 右前劍尾
11. 防火牆
14. 左側車底板
17. 右側側樑
20. 右前A柱內板
23. 右B柱內板
26. 後箱左底板內側
29. 右後大樑
32. 右C柱內板
35. 左後輪弧內板

3. 左前避震器座前端
6. 右前車大樑
9. 左前避震器座
12. 左前A柱內板
15. 左側側樑
18. 右側車底板
21. 左B柱內板
24. 左C柱內板
27. 左後大樑
30. 後箱右底板內側
33. 後箱外底板 (備胎室)
36. 右後輪弧內板

※若有鈑修或更換如上述註記，無異常則空白不註記。
