# 台中市中古汽車商業同業公會

## 車輛查定認證書

# 車輛查定認證書

## 鑑定車輛資料與規格配置

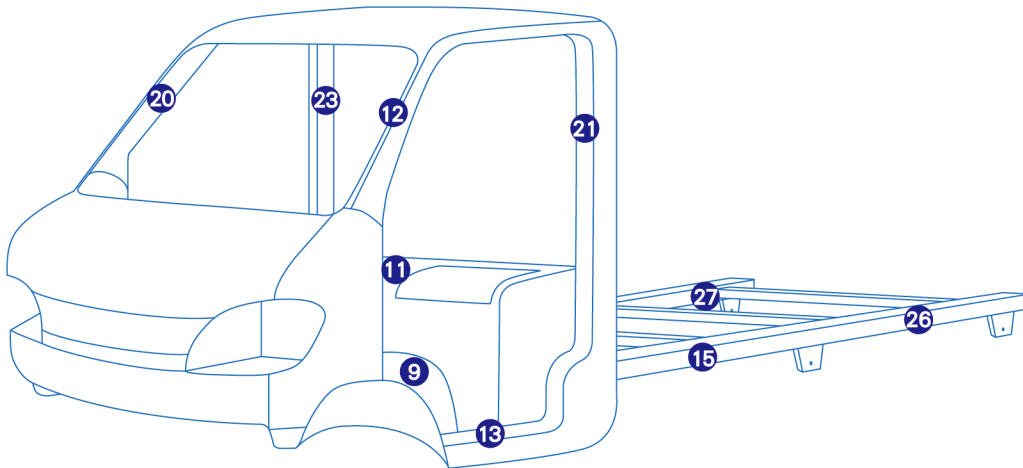
## 車體結構損傷與修復註記

1. 引擎室前中間下底板
4. 左前車大樑
7. 引擎室右側下底板
10. 右前避震器座
13. 左側戶定內板
16. 車底板(中)
19. 右側戶定內板
22. 後座椅車底板
25. 後箱左底板內側
28. 後箱右底板內側

2. 左前劍尾
5. 水箱下支架
8. 右前劍尾
11. 後箱後檔板下座
14. 左側車底板
17. 貨床右大樑中段
20. 右前A柱內板
23. 右B柱內板
26. 左後大樑
29. 右C柱內板

3. 引擎室左側下底板
6. 右前車大樑
9. 左前避震器座
12. 左前A柱內板
15. 貨床左大樑中段
18. 右側車底板
21. 左B柱內板
24. 左C柱內板
27. 右後大樑

※若有鈑修或更換如上述註記，無異常則空白不註記。
