## 車輛查定認證書

# 車輛查定認證書

SAA20463250411003

車輛形式：C-HR

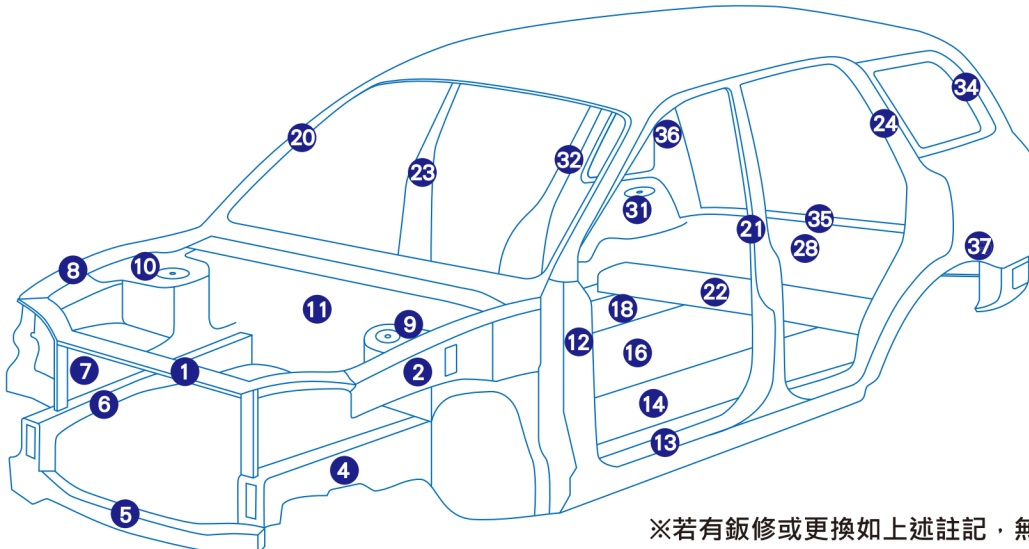
## 車體結構損傷與修復註記

1. 水箱上支架
4. 左前車大樑
7. 右前避震器座前端
10. 右前避震器座
13. 左側戶定內板
16. 車底板(中)
19. 右側戶定內板
22. 後座椅車底板
25. 左後避震器座
28. 後箱內底板
31. 右後避震器座
34. 左D柱內板
37. 左後輪弧內板

2. 左前劍尾
5. 水箱下支架
8. 右前劍尾
11. 防火牆
14. 左側車底板
17. 右側側樑
20. 右前A柱內板
23. 右B柱內板
26. 後箱左底板內側
29. 右後大樑
32. 右C柱內板
35. 後尾板
38. 右後輪弧內板

3. 左前避震器座前端
6. 右前車大樑
9. 左前避震器座
12. 左前A柱內板
15. 左側側樑
18. 右側車底板
21. 左B柱內板
24. 左C柱內板
27. 左後大樑
30. 後箱右底板內側
33. 後箱外底板(備胎室)
36. 右D柱內板
